## Руководство по установке

Амортизаторы капота

Lada NIVA Travel (2021-)

Артикул: A.ST.6017.1

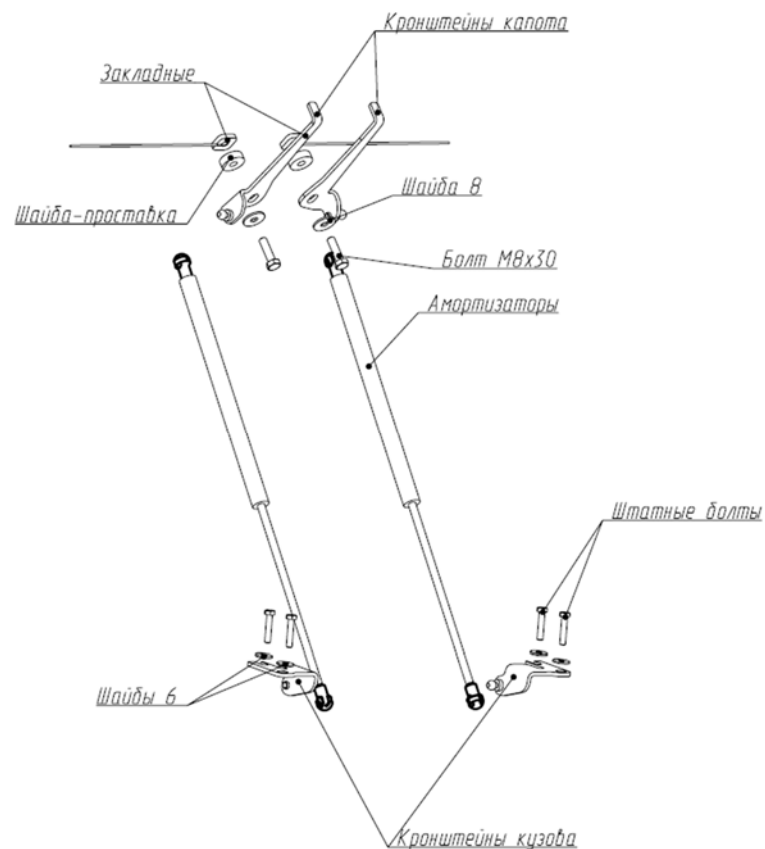
## Схема установки

Амортизатор 878106.....	2 шт.	Болт М8х30 .....	2 шт.
Кронштейн капота.....	2 шт.	Шайба 6.....	4 шт.
Кронштейн кузова.....	2 шт.	Шайба 8.....	2 шт.
Закладная.....	2 шт.	Шайба-проставка.....	2 шт.
Руководство по установке .....	1 шт.

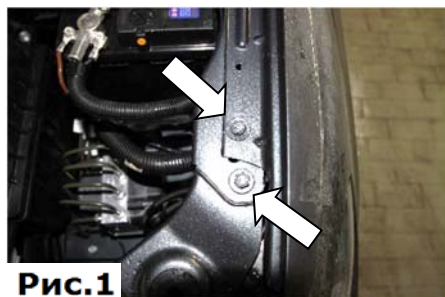
Рис.1

1. Торцевой головкой №10 открутить два болта крепления крыла. (Рис.1).

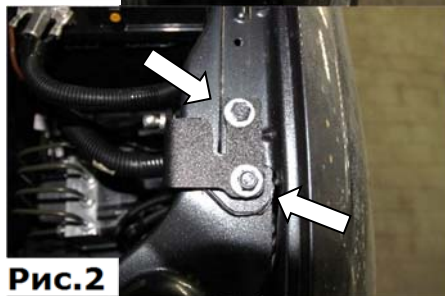
Рис.2

2. Установить кронштейн крыла. Кронштейн фиксируется штатными болтами с шайбой 6. До упора сдвинуть кронштейн в сторону крыла. Затянуть болты торцевой головкой №10 с усилием 9 Нм (Рис.2).

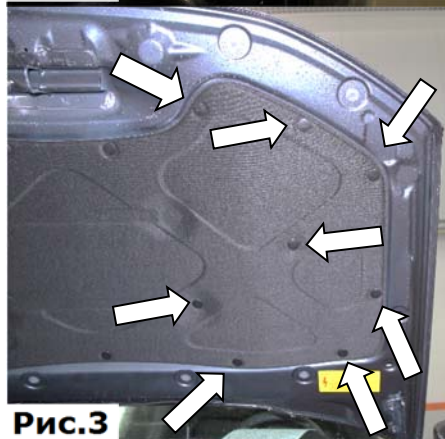
Рис.3

3. Демонтировать клипсы крепления пыльника капота, указанные на рисунке 3.

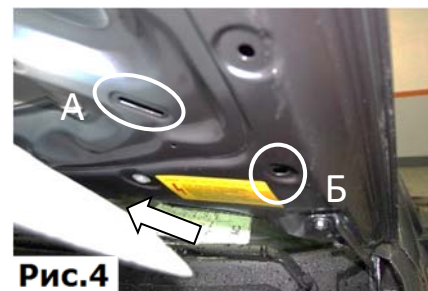
Рис.4

4. Завести закладную через технологическое отверстие капота (А) и совместить резьбовое отверстие закладной с технологическим отверстием капота (Б) (Рис.4)

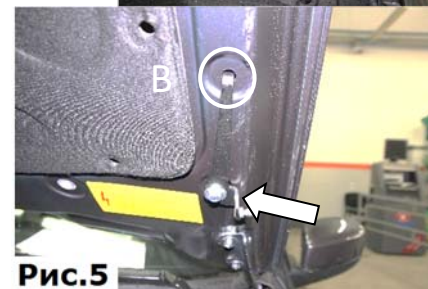
Рис.5

5. Наживить болт М8х30 с шайбой 8 и кронштейном капота в закладную. Вставить фланец кронштейна в технологическое отверстие капота (В) и затянуть болт М8х30 с усилием 23 Нм. (Рис.5)

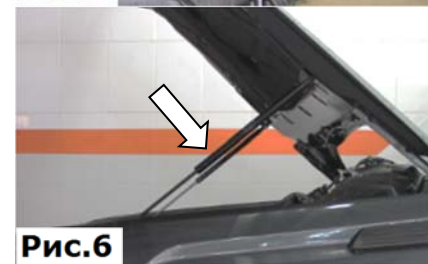
Рис.6

8. Убрать штатный упор. Защелкнуть фитинги амортизаторов на шарниры. Амортизаторы устанавливаются штоком к крылу (Рис.6).

7. Прокачать амортизаторы (упереть в пол штоком вниз, 5 раз полностью сжать и отпустить).
